参考図面

由本-不6

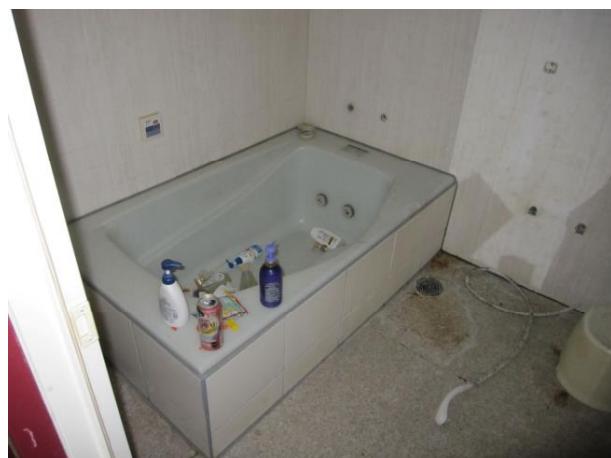
110号室
蛇口などがありません。

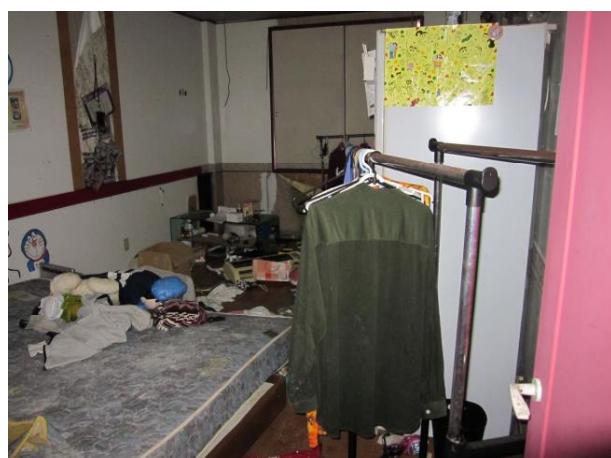
110号室
代表者の私物と思われる物が
放置されています。

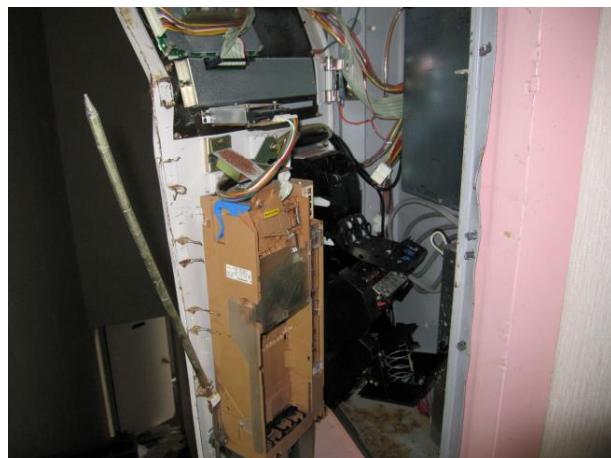
110号室

自動精算機が破壊されています。

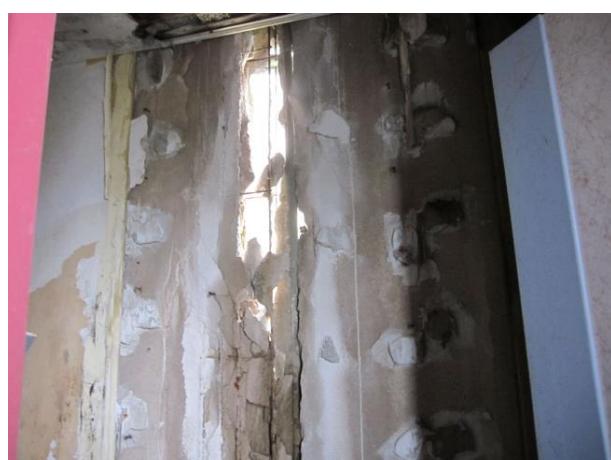
112号室

階段の壁に穴が空いています。

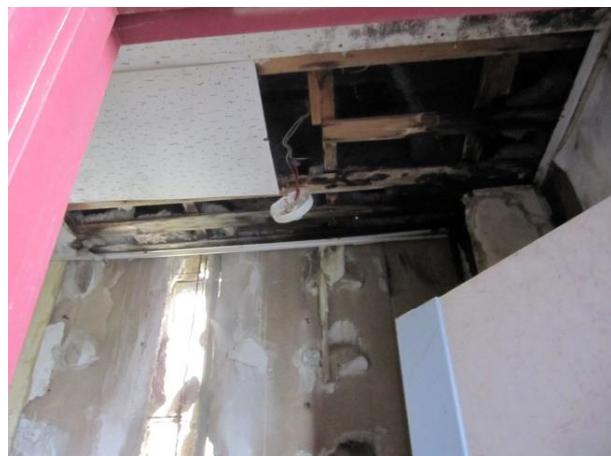
112号室
階段の壁に穴が空いています。
